القاهرة التاريخية
HISTORIC CAIRO

قصير الأمازيغيات

والمنطقة المحيطة زاوية وخانقاه ايدكين البندقداري
سبيل وكتاب علي اغا دار السعادة

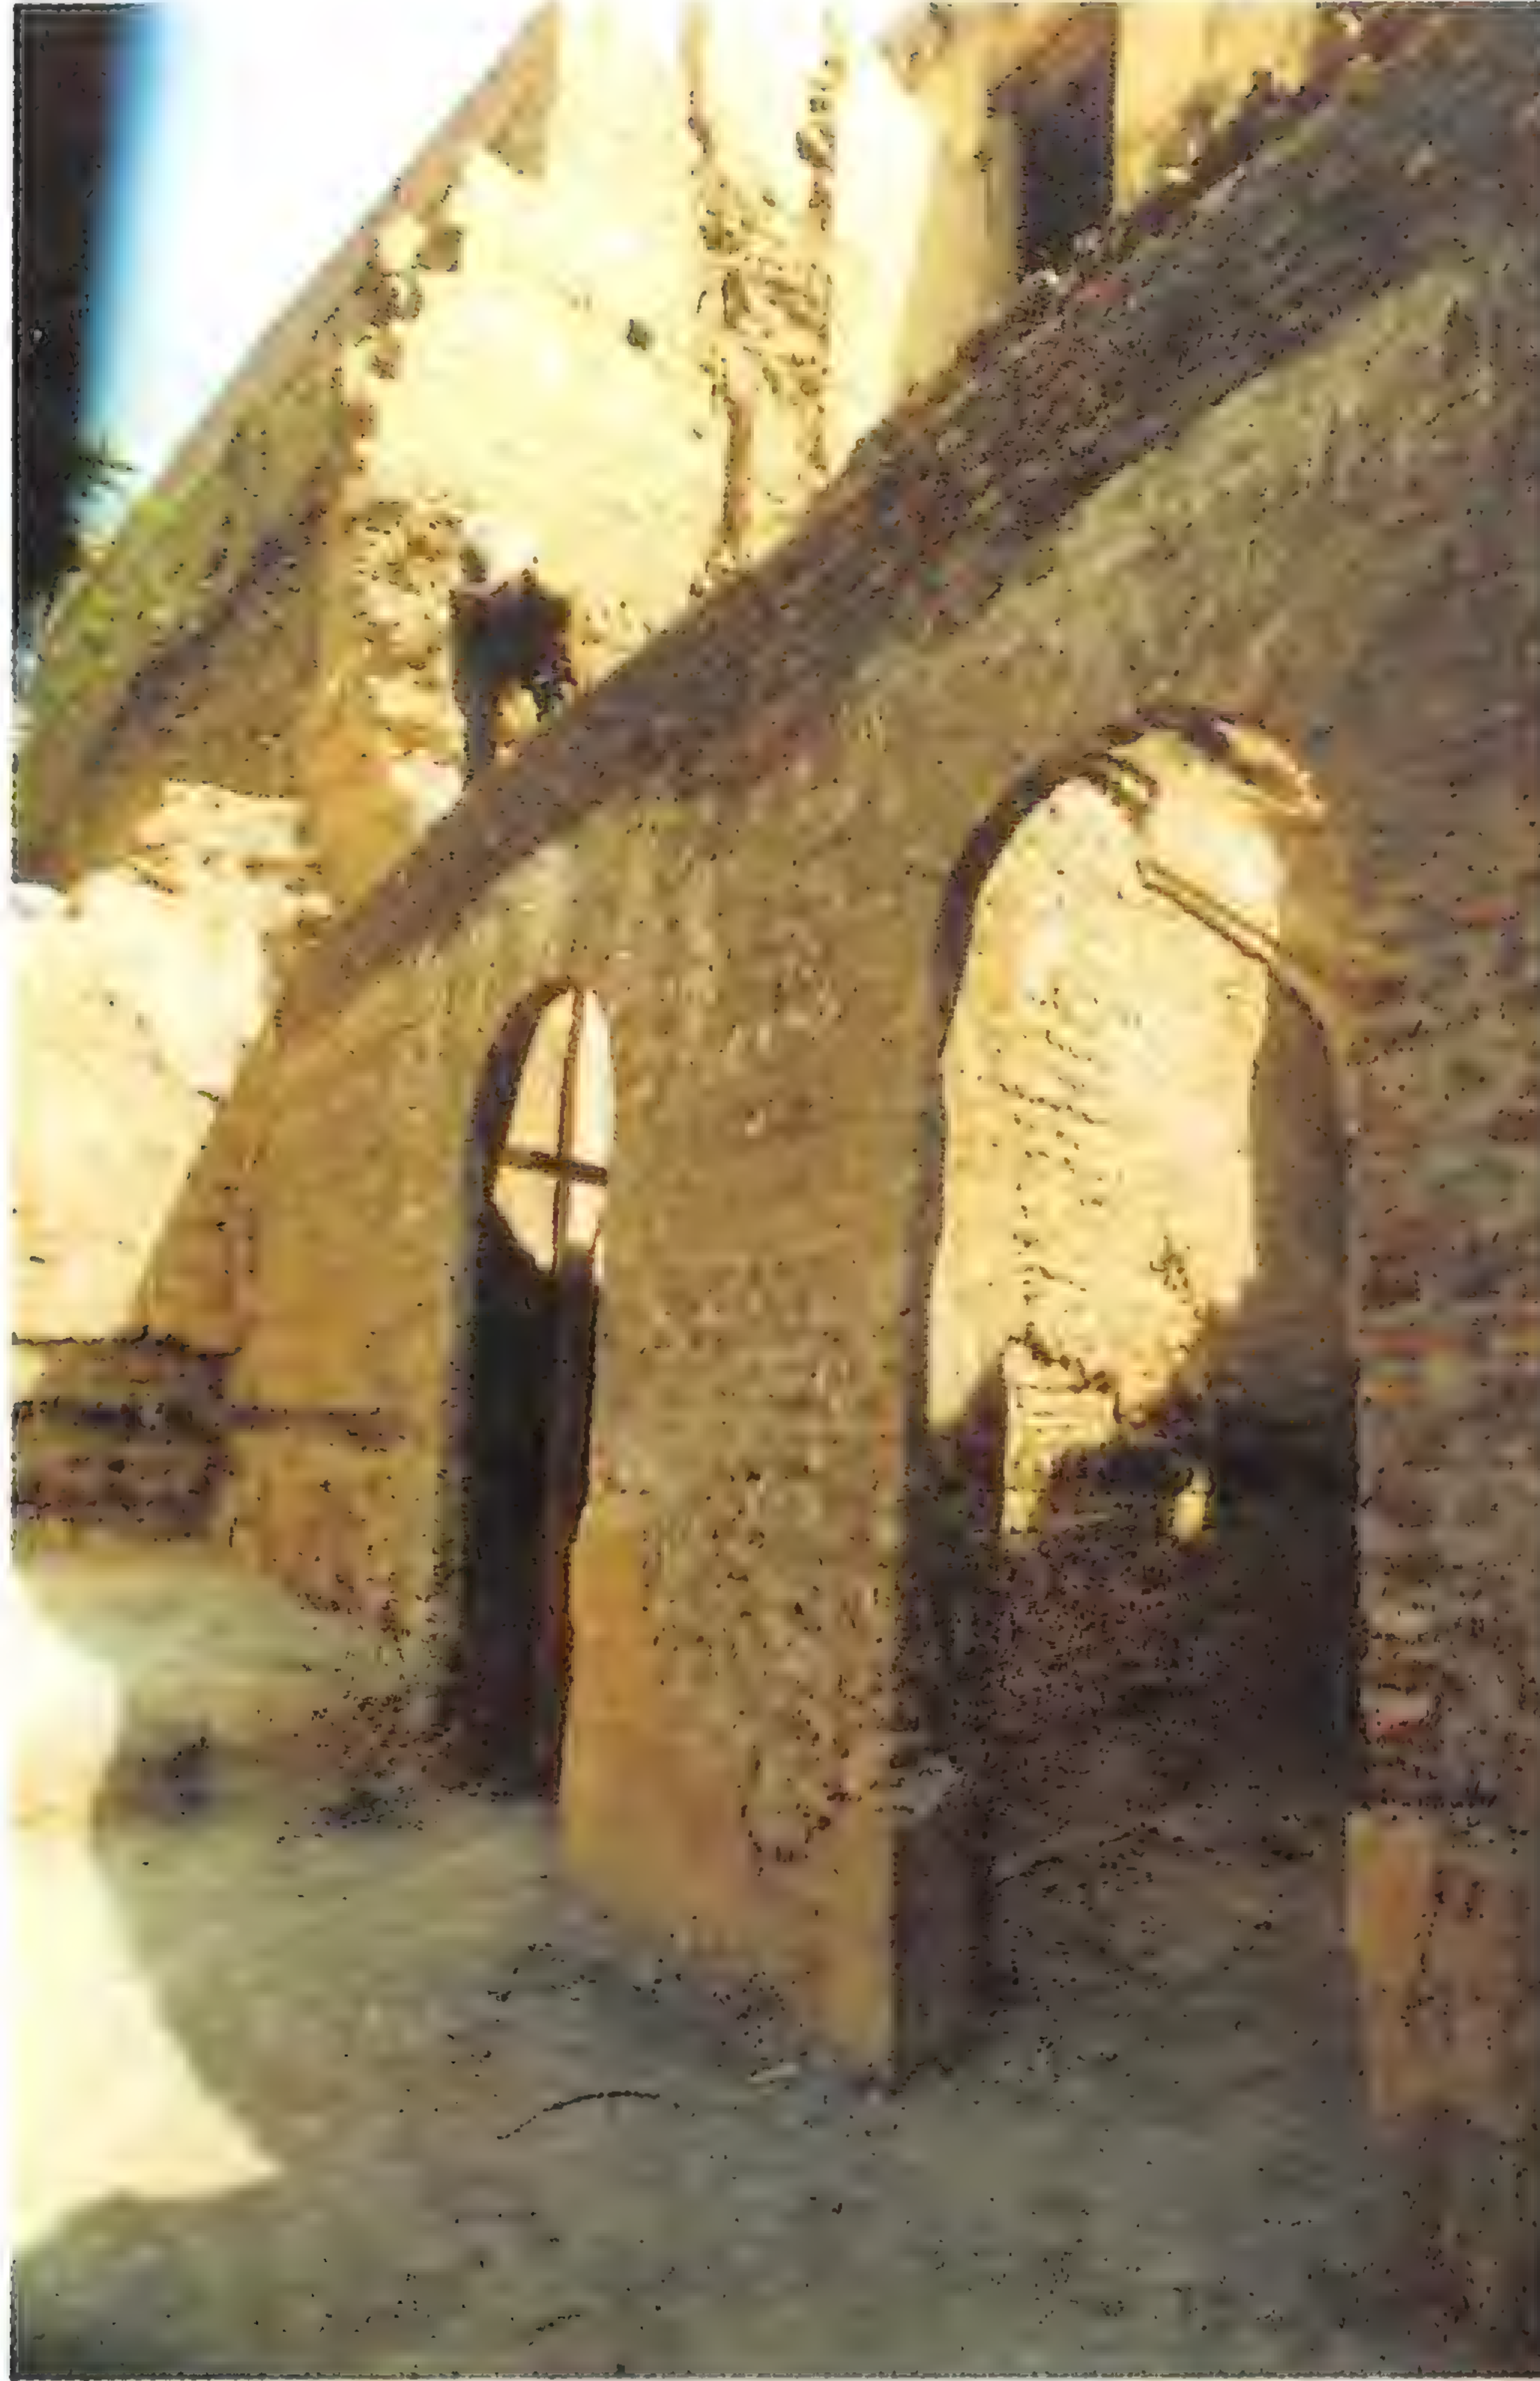
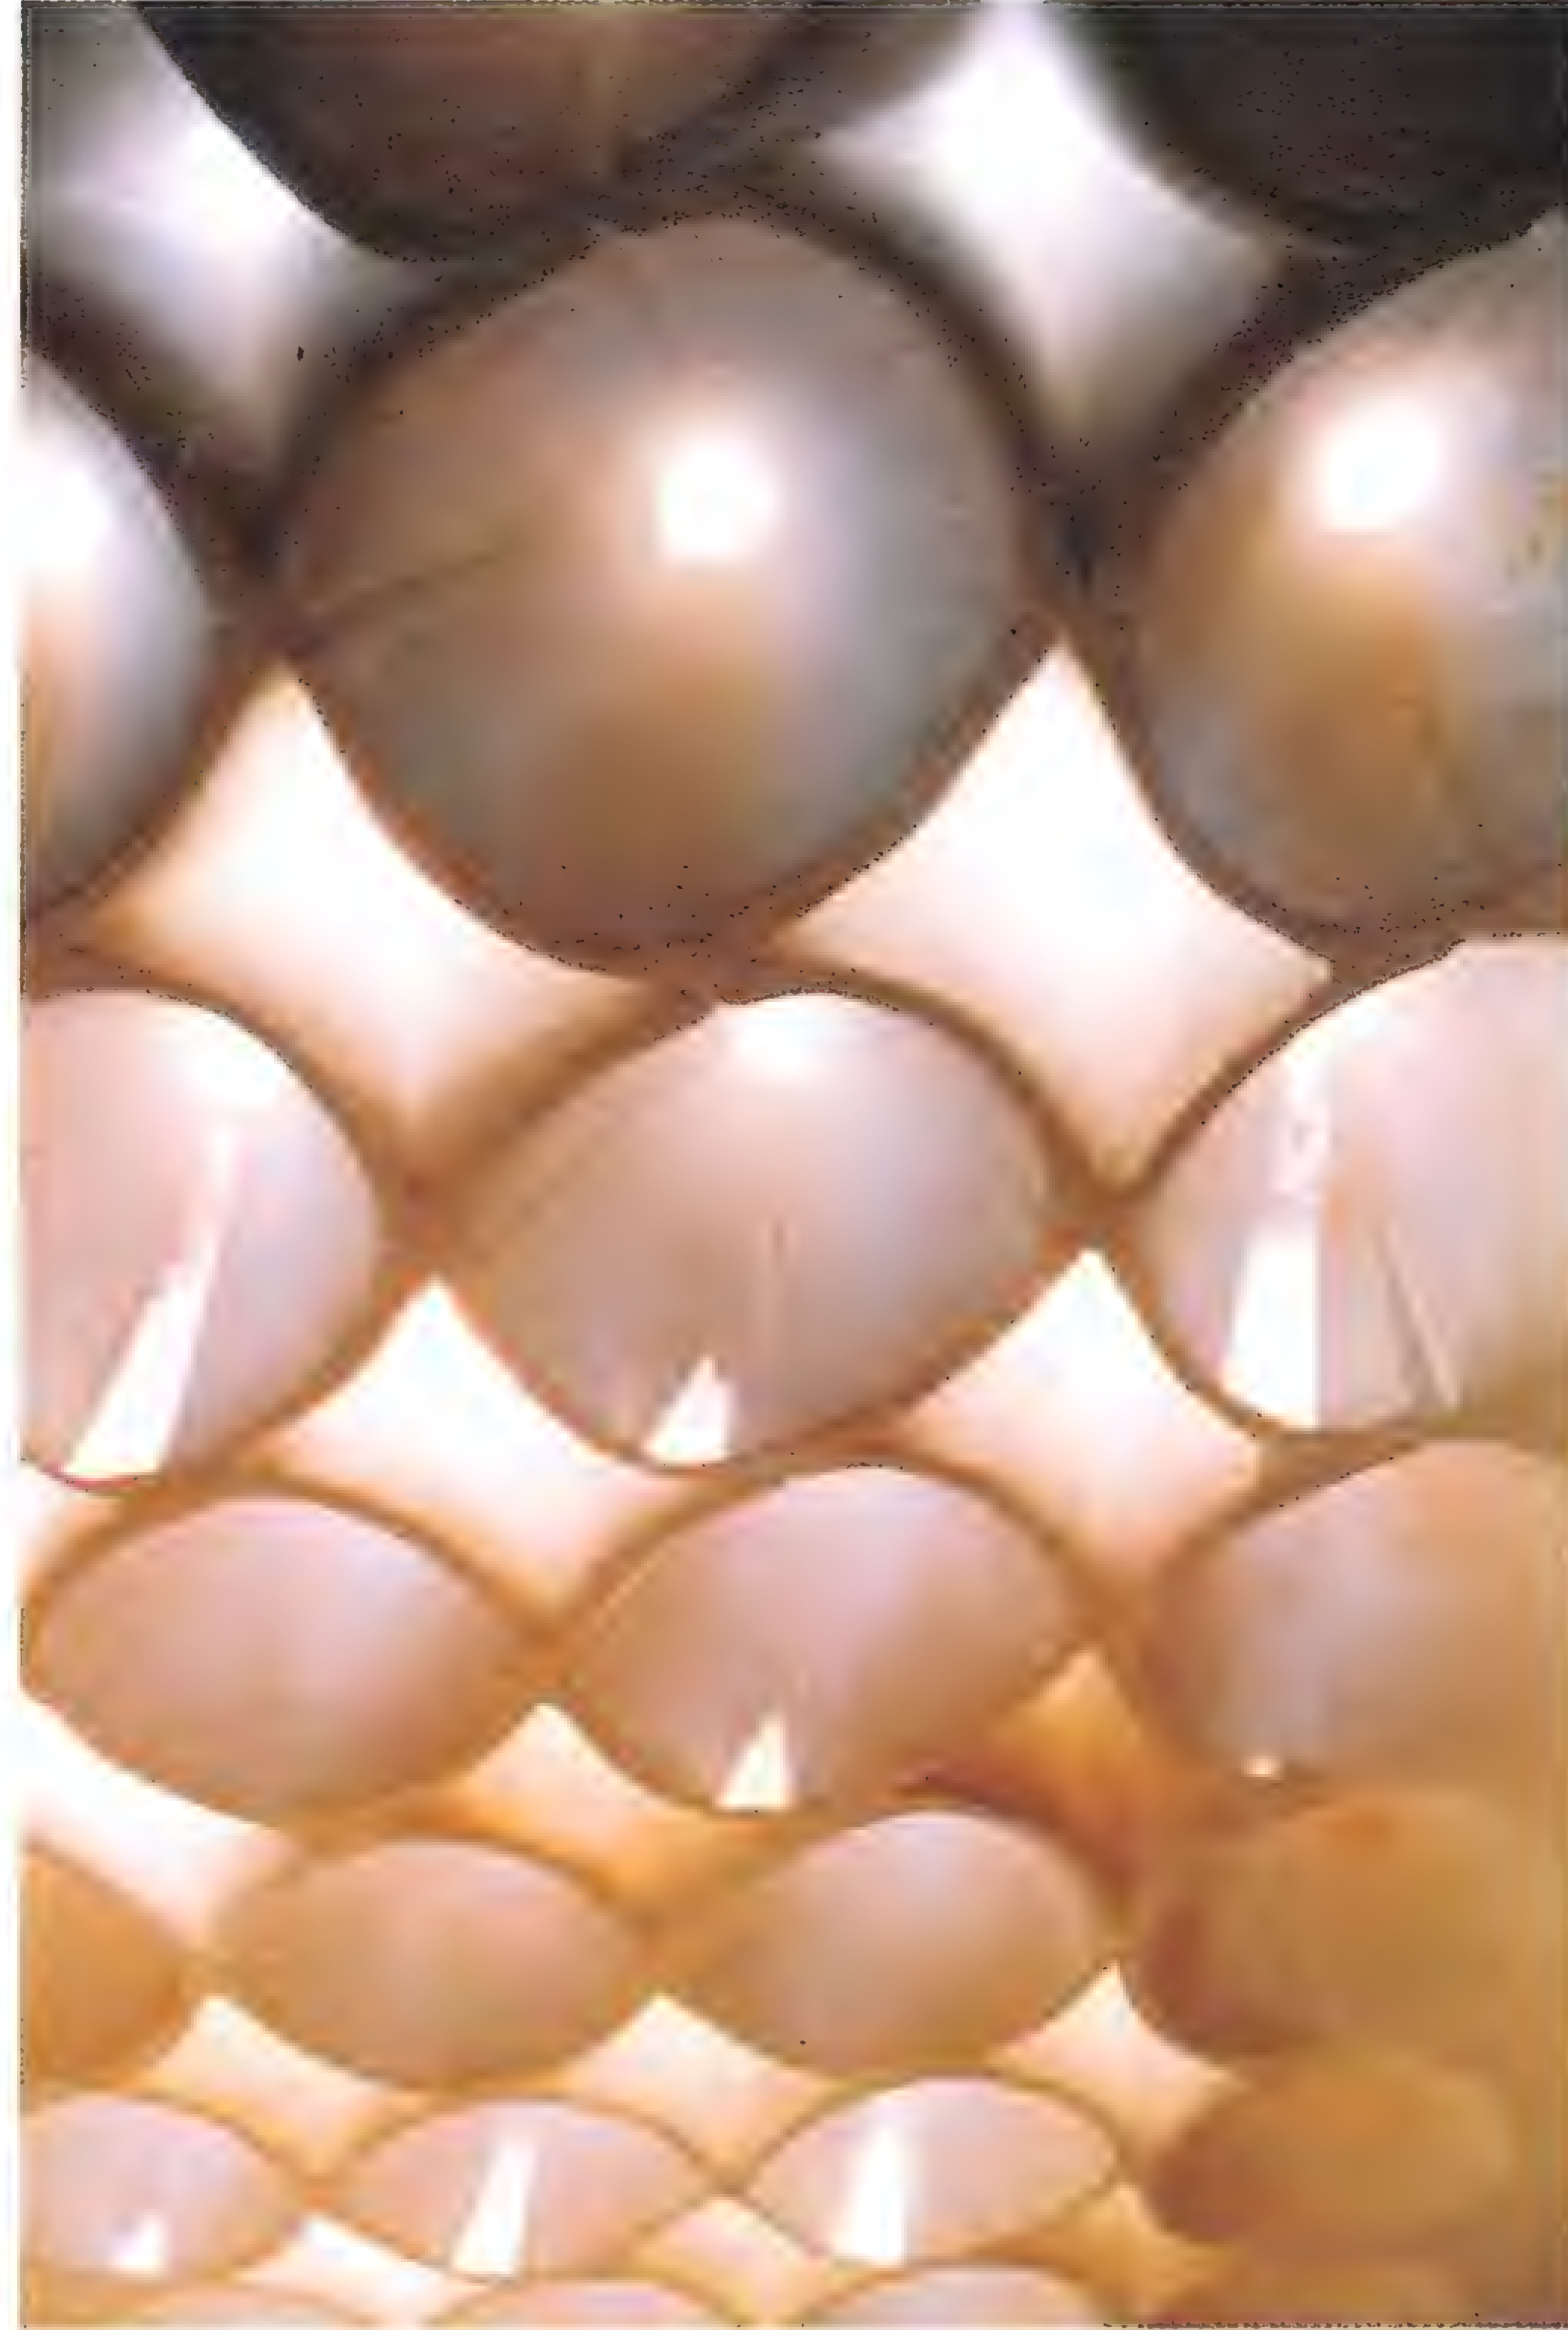
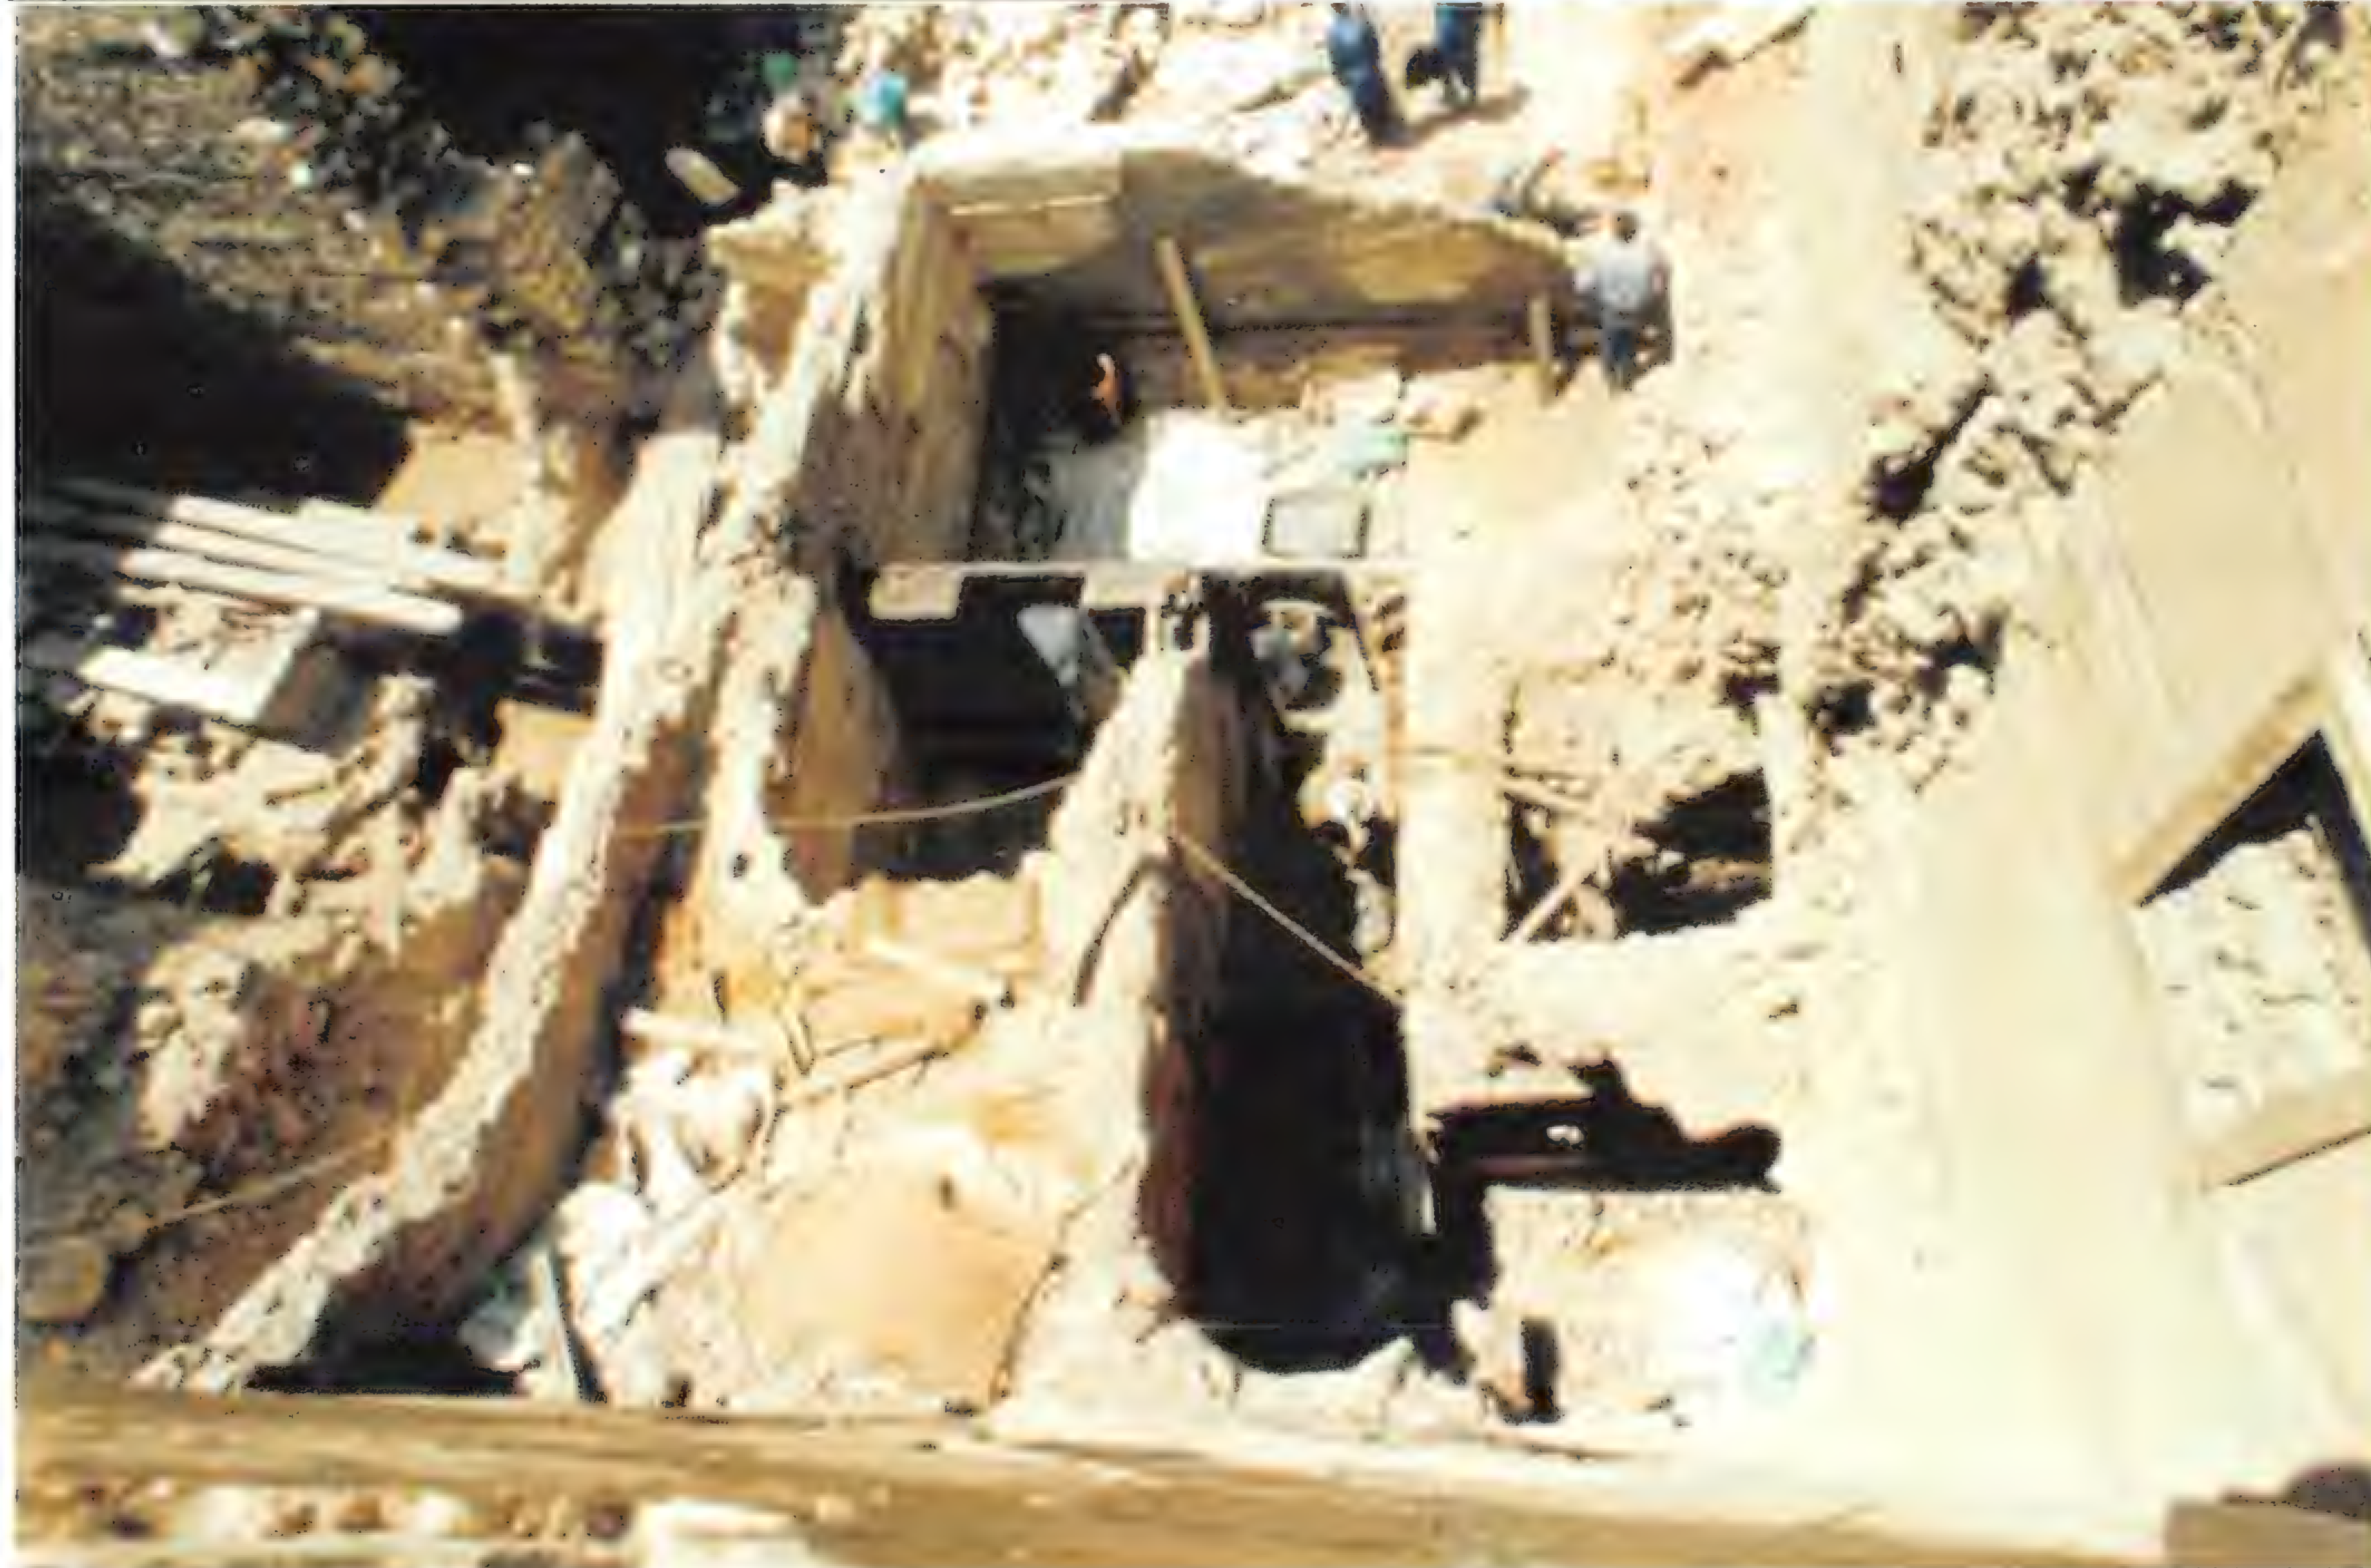
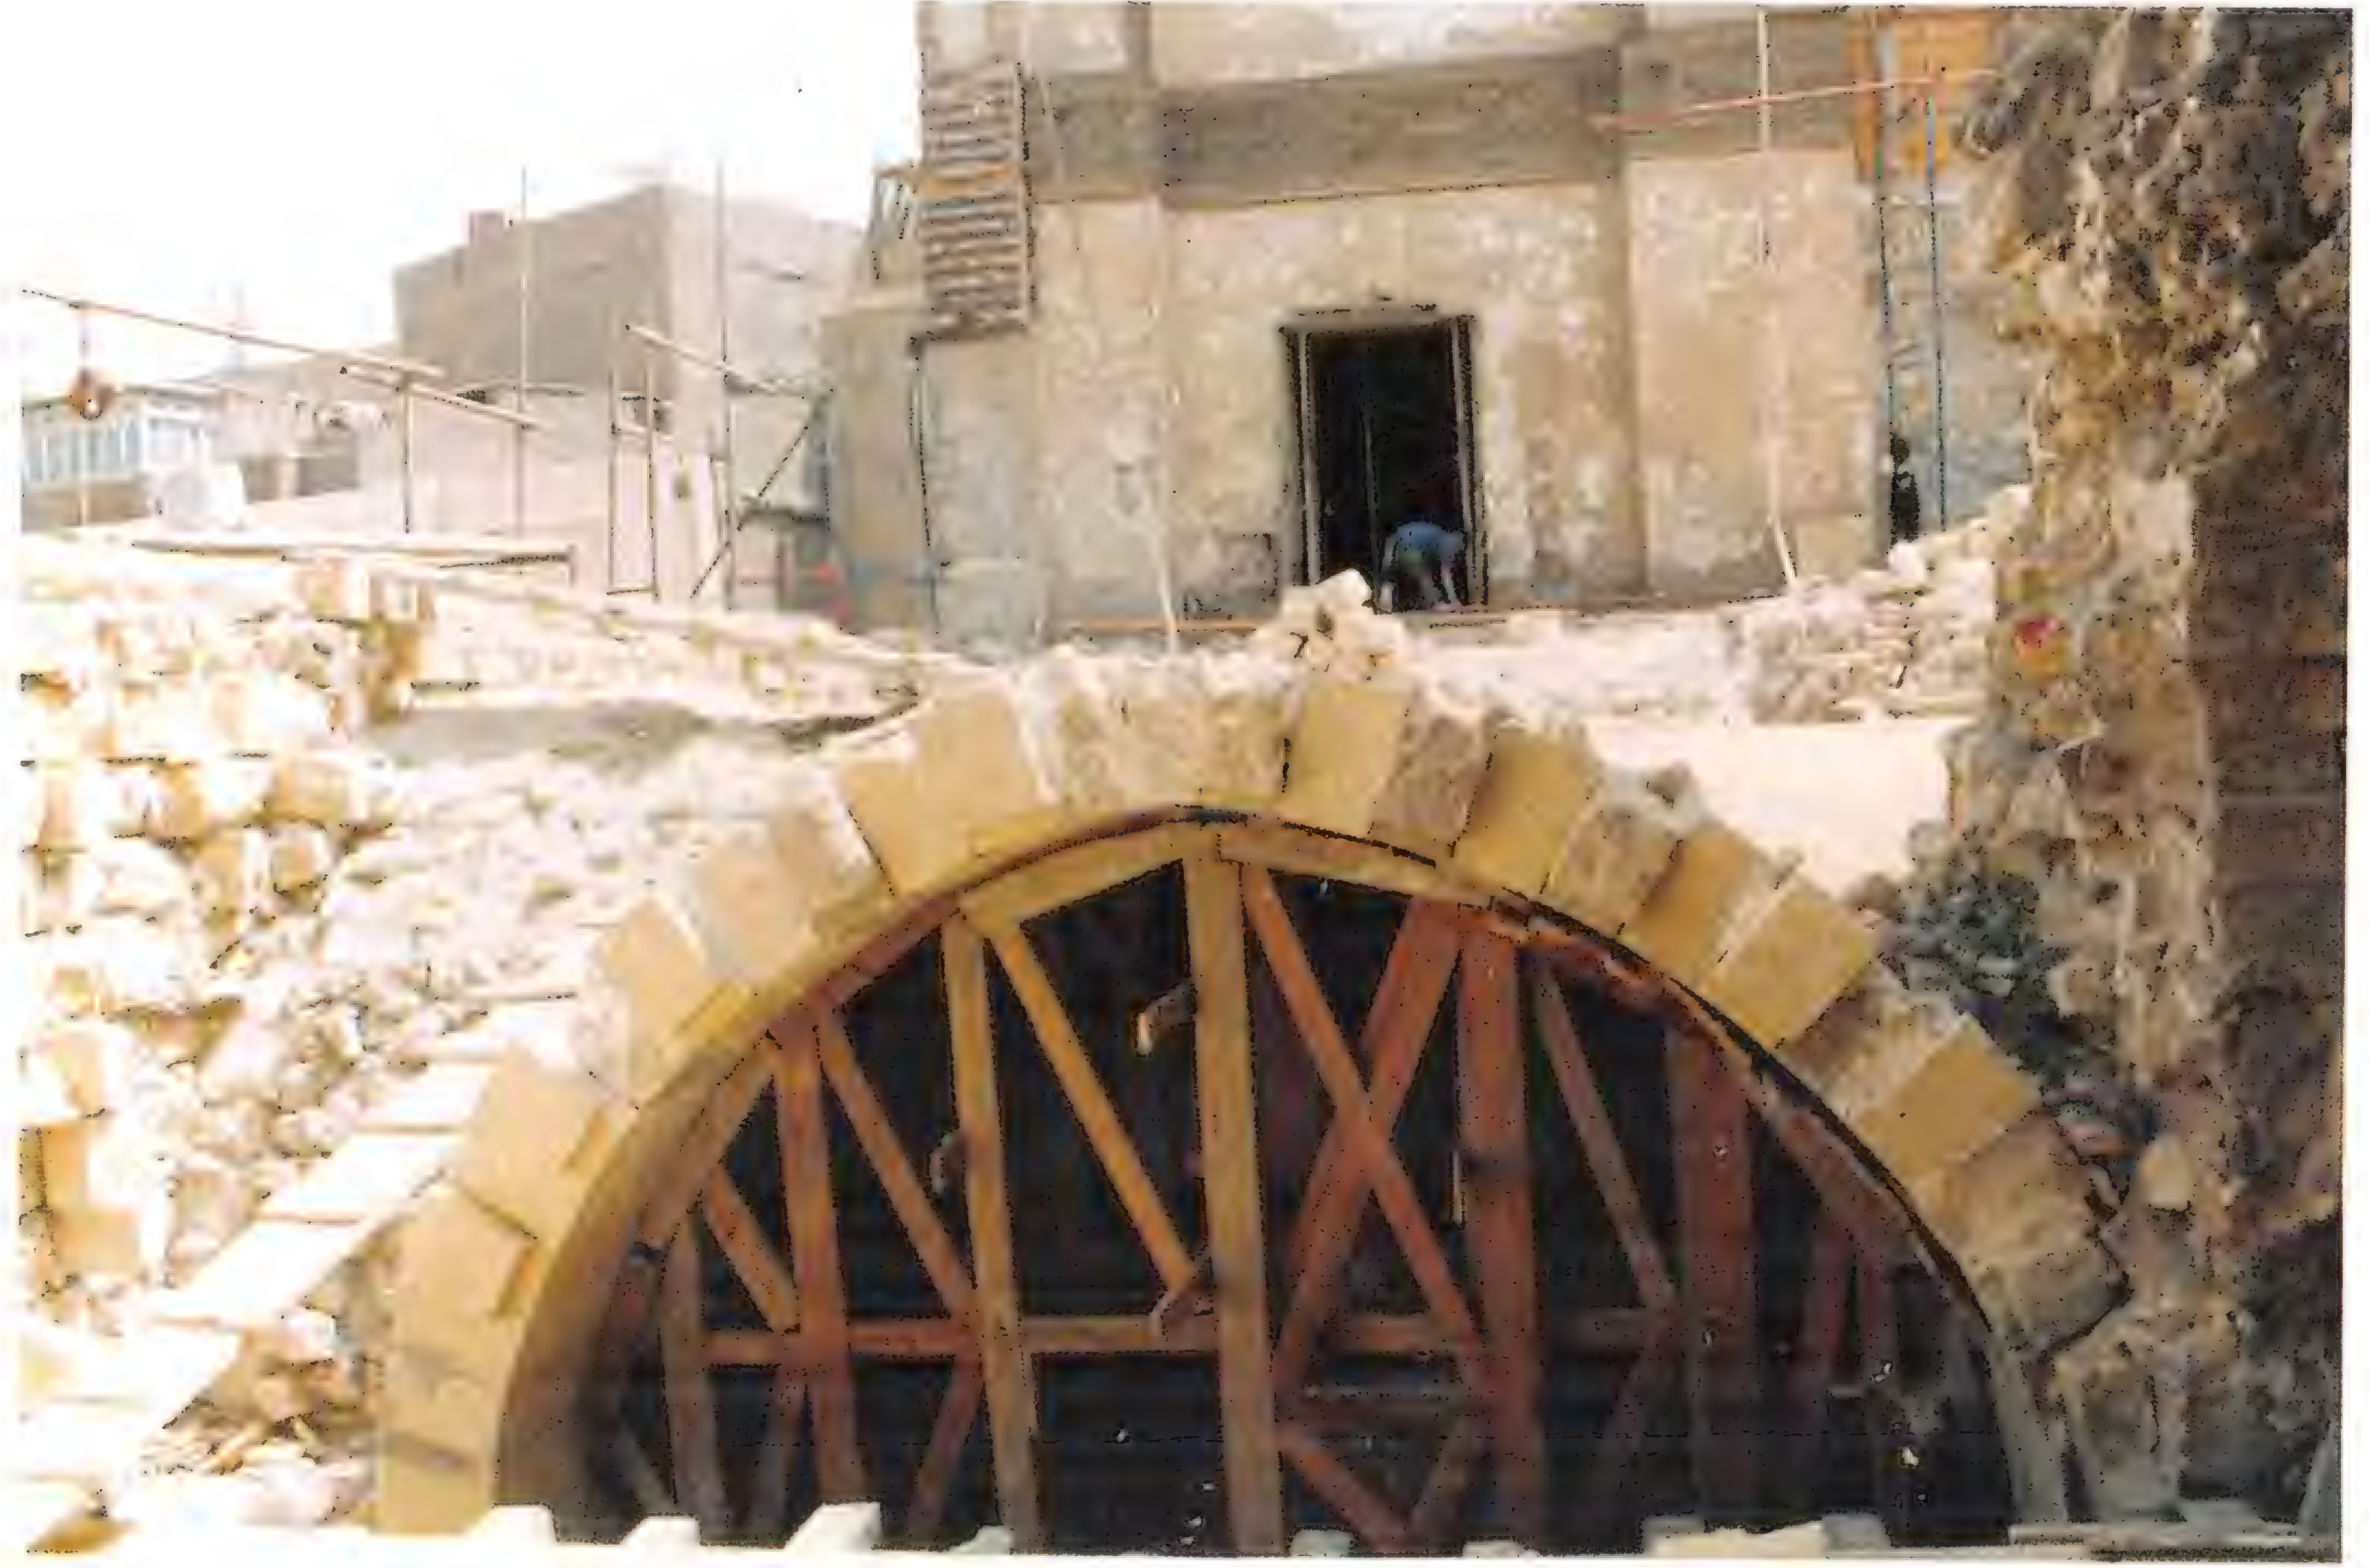
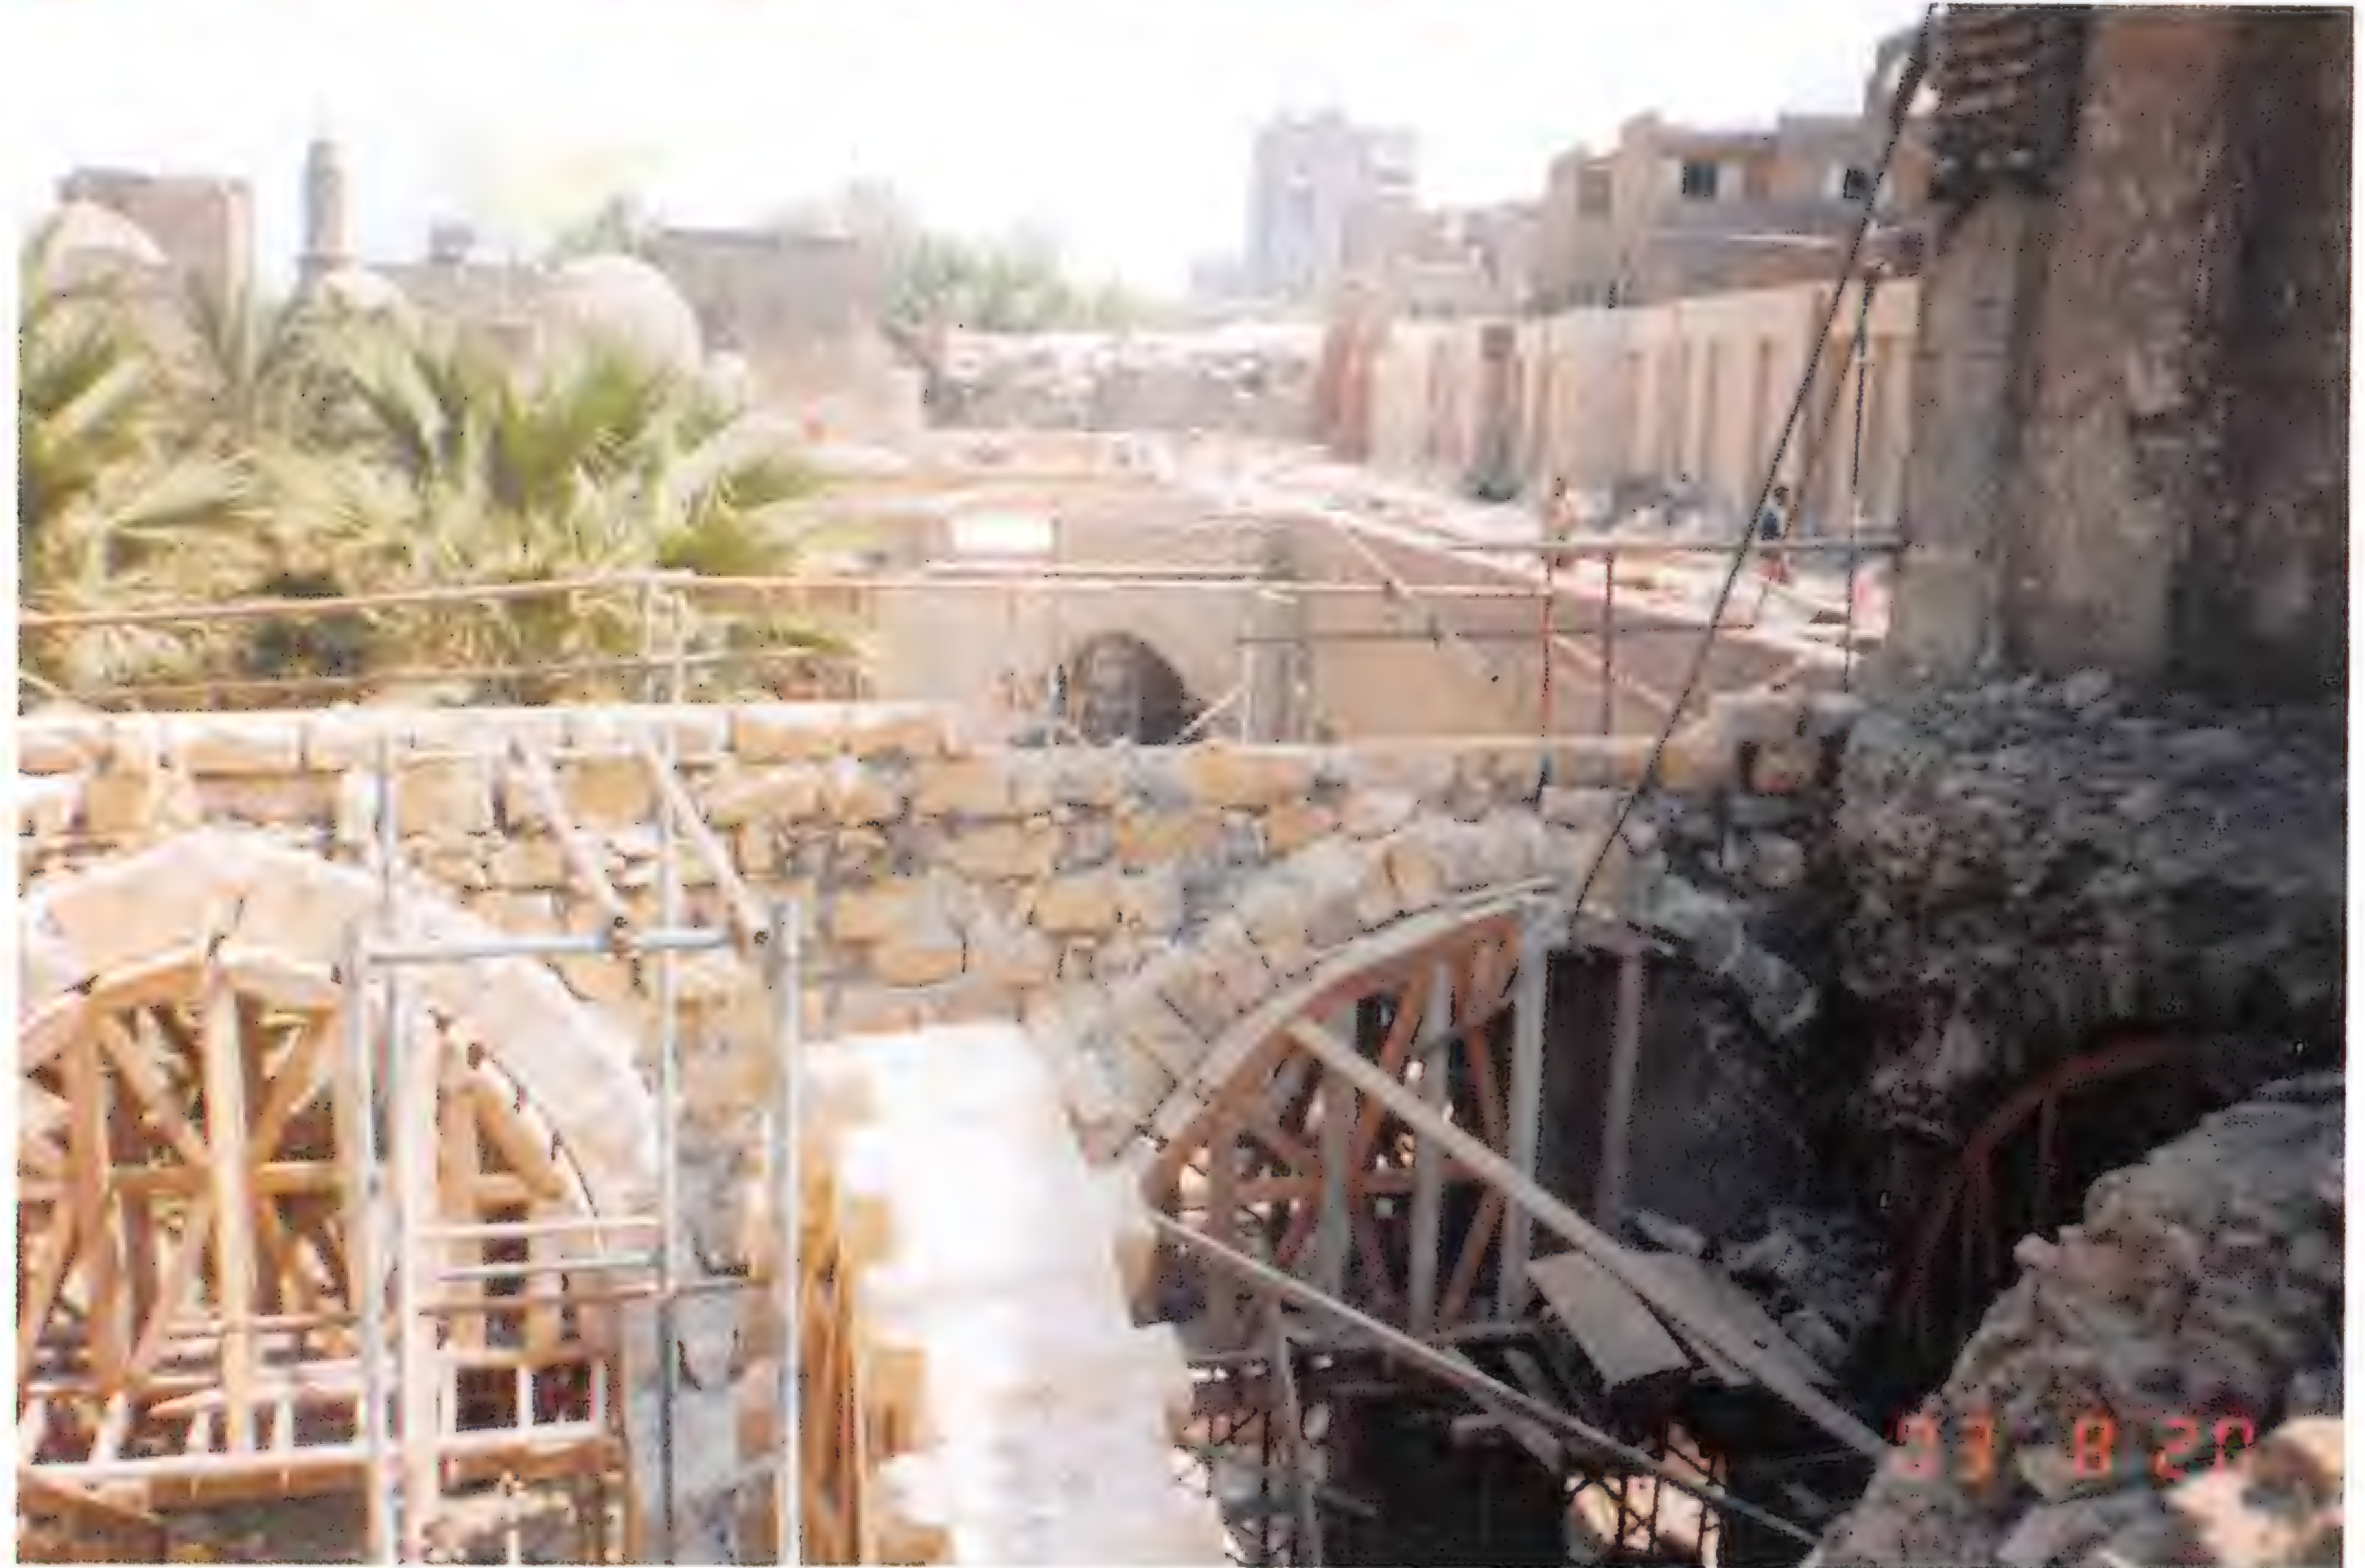
إعادة إنشاء القبوات
الحاملة للحرمك

وللتمكن من استكمال جناح الحرملك كان من الضروري أن نبدأ أولاً بعمل تدعيم لأساسات المبنى و تم ذلك بعمل حفر كشفية نتج عنها القرار بالتدعيم عن طريق عمل قمصان مبان مع فك عراميس أحجار الأساس ثم تم بعد ذلك تدعيم الحوائط بتزجير الشروخ في بعض الأجزاء وإعادة البناء للمصليات المنهارة أسفل كتلة الحرملك ذلك ضمن خطة تدعيم إنشائي للدور الأرضي للحرملك تمهيداً لاستكمال الدور الأول .
